投稿類別：工程技術類

篇名：
煞車燈損壞警示器

煞車燈損壞警示器

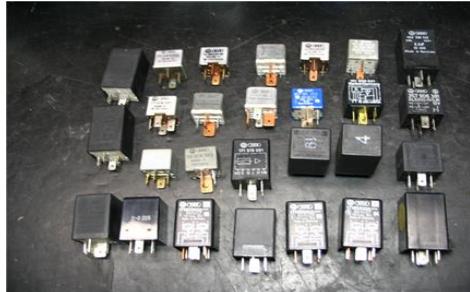
圖(二)

繼電器是一種電子電路元件，其大致上的作動原理為依據繼電器內電磁鐵的激磁與否，來控制其中可動電樞，方可產生兩種不同的電流輸出方向，並藉此現象讓電路以簡單的方式產生更多元的變化。外觀如圖(二)。
